DIAGNOSTIC ENVIRONNEMENTAL GLOBAL
DU BASSIN VERSANT DU LAC DU HUIT
(MUNICIPALITÉ D'ADSTOCK)

RÉALISÉ PAR :
LE RAPPEL
ET L'ASSOCIATION POUR LA PROTECTION
DE L'ENVIRONNEMENT DU LAC DU HUIT
(A.P.E.L.-DU-HUIT)

FÉVRIER 2006

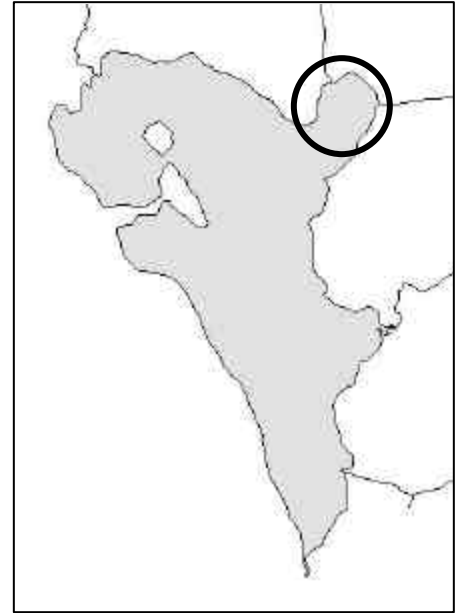
Le ruisseau Langlois-Drouin ainsi que le ruisseau du 9^e rang drainent un secteur où les pentes varient de modérées à très fortes. Avec ce type de pentes, l'eau peut atteindre des vitesses permettant l'érosion des sols. De plus, on retrouve différents types de sols dont des dépôts organiques, fluvio-glaciaires et lacustres qui sont plus fragiles à l'érosion à cause de leur granulométrie.

Finalement, on retrouve des zones de milieux humides où les sols sont généralement riches en éléments nutritifs. Ils peuvent fournir de la matière organique lors des périodes de crues ou lorsque ces milieux sont perturbés.

Toujours au niveau historique, on retrouvait des barrages de castors sur le ruisseau du 9^e rang. Il semblerait que leurs barrages ont déjà été défaits, ce qui a également pu entraîner d'importantes quantités de matières organiques, de sédiments et de nutriments dans le secteur de la baie du Sacré-Coeur.

De plus, la très forte densité résidentielle qu'on retrouve dans ce secteur peut être une cause d'apports en nutriments et en sédiments. Les bandes riveraines insuffisantes, l'artificialisation des

rives, le couvert végétal réduit ainsi que les installations septiques peuvent être des facteurs influents. On retrouve aussi des murets qui occasionnent un réchauffement de l'eau et favorisent ainsi la croissance excessive des plantes aquatiques.

Certaines sections du réseau routier se trouvent dans des pentes sensibles à l'érosion. La méthode d'entretien des fossés peut avoir un impact sur les apports en sédiments. En effet, la méthode conventionnelle d'entretien des fossés déstabilise les talus et favorise l'érosion.

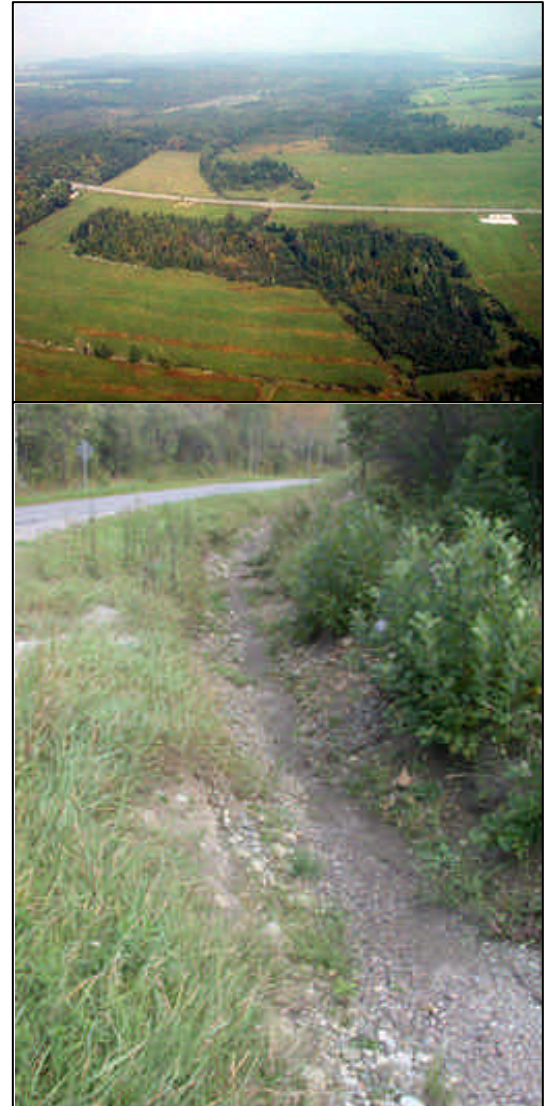
*Secteur agricole, ruisseau du 9^e rang
Fossé routier du chemin Beaumont*

- ◆ Mettre en place un programme favorisant la renaturalisation des rives. L'ensemble des rives artificielles devraient être renaturalisées.
- ◆ Effectuer un suivi au niveau des coliformes fécaux et du phosphore à l'embouchure des ruisseaux, au chemin Beaumont pour le ruisseau Langlois-Drouin et en amont du milieu humide du ruisseau du 9^e rang afin de vérifier si les terres agricoles situées en amont des ruisseaux constituent une source d'apports en nutriments.

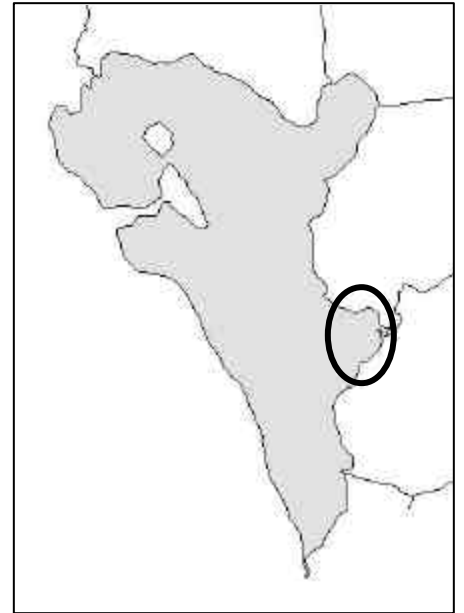
Le ruisseau du 10^e rang draine un territoire où les pentes sont variables. Les pentes sont plus fortes près de l'embouchure et à la tête du ruisseau, ce qui favorise l'érosion des sols. De plus, à certains endroits on retrouve des types de dépôts de sol plus fragiles à l'érosion.

Un milieu humide important se trouve à mi-parcours du ruisseau du 10^e rang. Ce milieu peut fournir de la matière organique. On peut en remarquer l'influence, entre autres, par la couleur de l'eau qui démontre la présence de substances humiques provenant de la décomposition de la matière organique.

La rectification du ruisseau du 10^e rang dans les années 70 a possiblement amené des quantités importantes de sédiments et de nutriments. De plus, ce secteur était influencé par des terres agricoles. Il y en a encore aujourd'hui, mais plusieurs terres sont maintenant en friche.

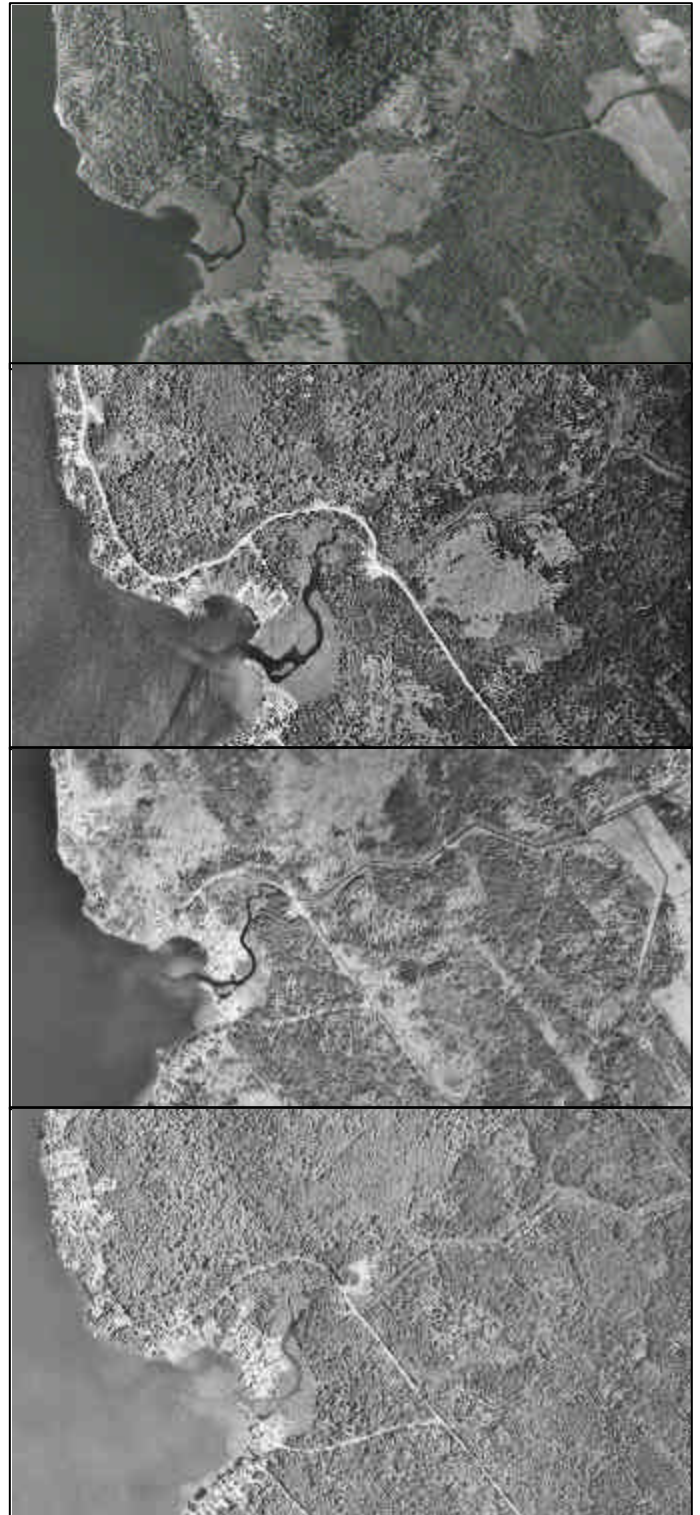
Photographies aériennes du secteur de la baie des Bouleaux en 1950, 1966, 1986 et 1998. On peut y voir le développement résidentiel effectué dans le milieu humide ainsi que la rectification du ruisseau du 10^e rang.

- ◆ Protéger le milieu humide qui se trouve dans le secteur et en faire une cartographie et un inventaire détaillé.
- ◆ Vérifier l'efficacité et la conformité des installations septiques pour s'assurer qu'elles ne constituent pas une source d'apports en nutriments.
- ◆ Mettre en place un programme favorisant la renaturalisation des rives. L'ensemble des rives artificielles devraient être renaturalisées.

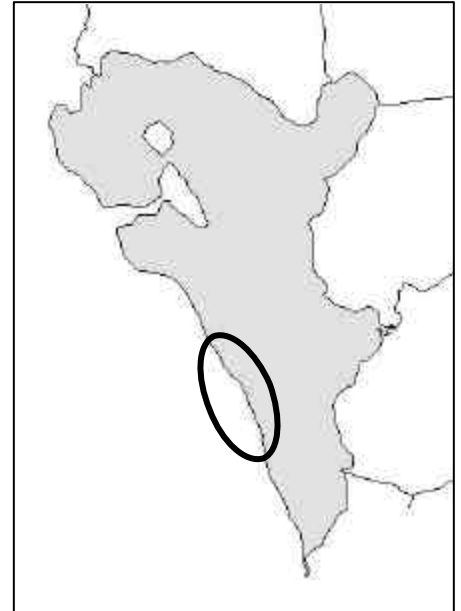
La pente du littoral est douce et propice à l'accumulation sédimentaire. De plus, ce secteur n'est pas exposé aux vents ce qui empêche le brassage régulier du fond par le ressac des vagues et permet l'accumulation des sédiments. Pour tout ce secteur, les pentes sont modérées. Selon les aménagements du territoire et l'utilisation du sol, le sol peut donc être fragilisé et érodé par les eaux de ruissellement.

Une des principales causes expliquant la présence des sédiments dans ce secteur est historique. En effet, en août 1957, des précipitations importantes ont eu lieu alors que la route venait d'être refaite. Des ponceaux ont été arrachés et des quantités importantes de sédiments sont descendues dans le lac. Des correctifs ont été apportés par la suite et l'eau des fossés ne rejoint plus le lac.

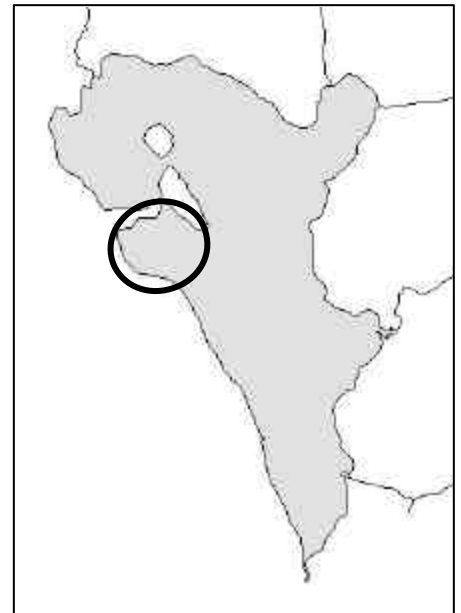
La densité résidentielle y est très forte. On retrouve les mêmes problématiques riveraines que dans les autres secteurs. Une vérification des installations septiques doit également y être faite compte tenu de la superficie des terrains.

Comme certaines sections du réseau routier se trouvent dans des dépôts sensibles à l'érosion, la méthode d'entretien des fossés peut avoir un impact sur les apports en sédiments.

Finalement, on y retrouvait anciennement des terres en culture. Une partie des sédiments présents sur le littoral du lac dans ce secteur pourrait provenir de ces terres.

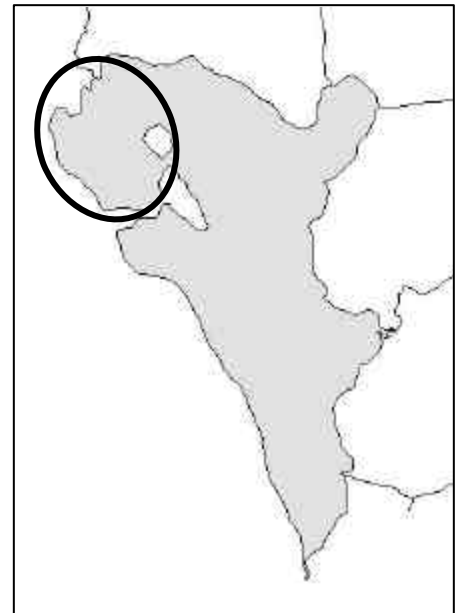
La pente du littoral est moyenne ce qui permet l'accumulation sédimentaire, mais sans la favoriser comme dans le secteur de la baie du Sacré-Cœur. Ce secteur n'est pas exposé aux vents. Il n'y a donc pas de brassage régulier du fond par le ressac des vagues et cela permet l'accumulation des sédiments. Les pentes du secteur varient de faibles à modérées et sont drainées par le ruisseau Turmel. Près du lac, on retrouve des dépôts glacio-lacustres qui sont sensibles à l'érosion.

Comme dans les autres secteurs, la densité résidentielle y est très forte. On y retrouve les mêmes problématiques riveraines. Une vérification des installations septiques doit également y être faite compte tenu de la superficie des terrains.

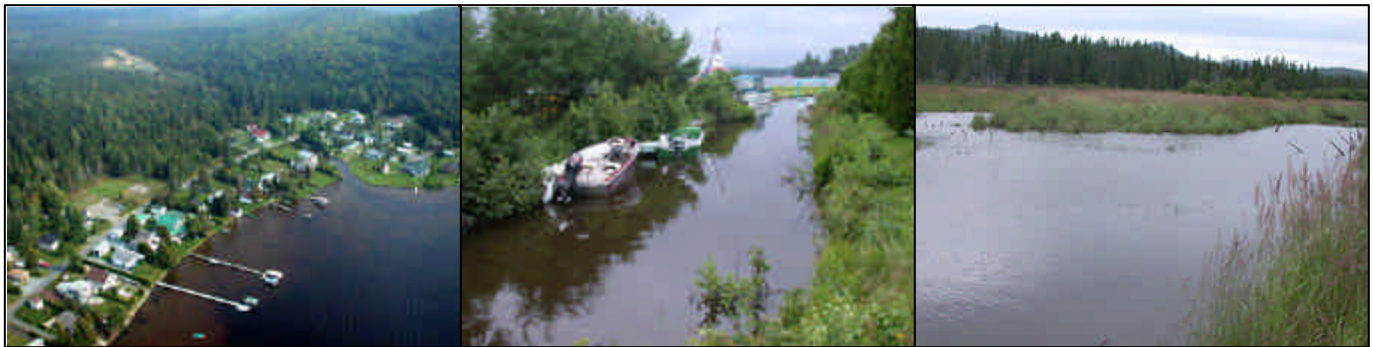
Embouchure du ruisseau dans la Baie Sacré-Cœur

Marina (point 1)

Milieu humide (point 7)

Point 7 : Le barrage de castors est impressionnant. Grâce à lui, tout un écosystème s'est créé en amont. L'étang subséquent formé est de grande taille. On remarque la présence d'un grand héron.

Le fort taux de recouvrement par les plantes aquatiques à l'embouchure du ruisseau semble indiquer un problème d'apports en nutriments. Il serait donc important de vérifier l'efficacité et la conformité des installations septiques pour s'assurer qu'elles ne constituent pas une source de pollution.

De plus, un suivi devrait être effectué dans l'eau pour mesurer la concentration de coliformes fécaux et de phosphore à l'embouchure du ruisseau et en amont du milieu humide afin de vérifier si les terres agricoles situées à la tête du ruisseau constituent une source d'apports en nutriments.

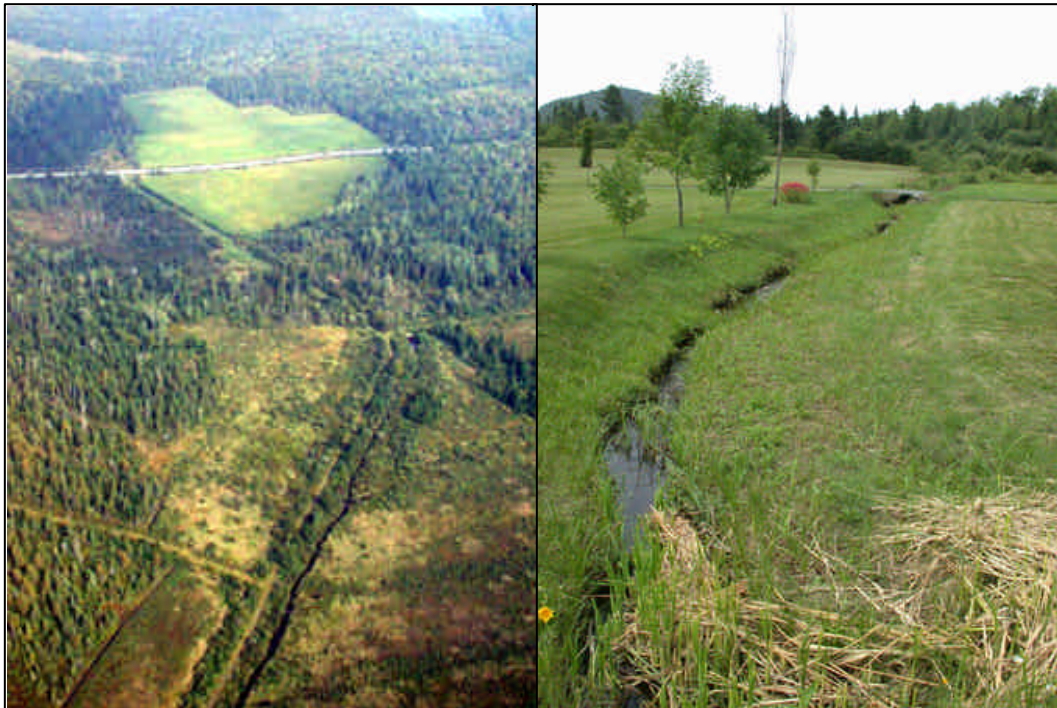
Point 6 : Un embranchement important vient rejoindre le ruisseau du 10^e rang. Le secteur est en friche depuis plusieurs années.

Points 9 et 10 : Le ponceau de la route au point 9 est en zone boisée. Les rives en aval et en amont du ponceau au point 10 sont artificielles. En amont, la bande riveraine est d'une largeur variant entre 0 et 1 m, tandis qu'en aval, la pelouse est tondue jusque dans le ruisseau. Les quenouilles ont été fauchées et laissées dans le fossé tout comme les résidus de tonte. On ne retrouve pas d'ombre sur le ruisseau et cela provoque un réchauffement de l'eau.

Rectification du ruisseau (point 6)

Rives artificielles (point 10)

Ce ruisseau présente plusieurs secteurs de milieux humides. Il s'agit de milieux présentant une grande diversité, ce qui est très important pour le lac. Il serait essentiel de s'assurer de protéger ces milieux pour empêcher toute perturbation.

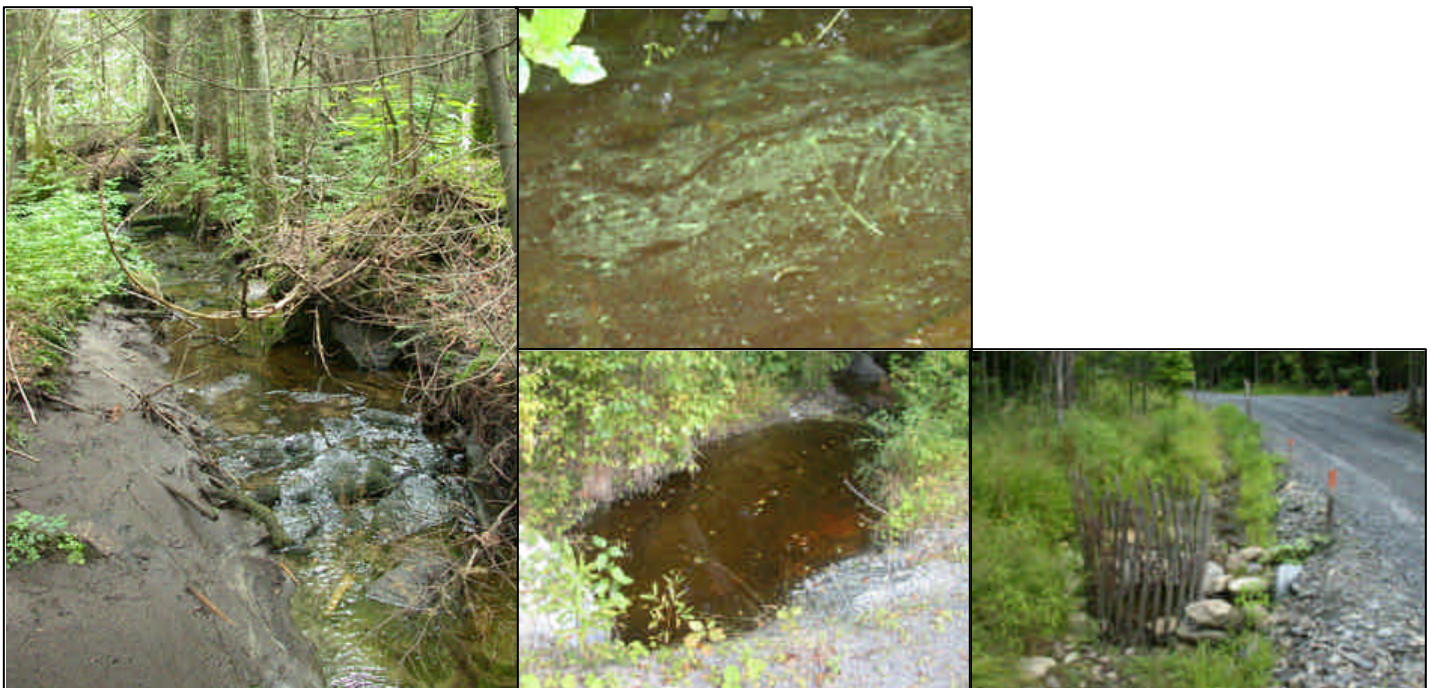
Ruisseau Turmel

Point 9 : Une trappe à sédiments a été installée en amont d'un ponceau. Elle accueille les eaux des fossés routiers provenant des deux côtés. Elle semble avoir été fabriquée à l'aide d'un ponceau installé à la verticale et entourée d'une clôture. En juillet 2005, la trappe semblait pleine. Il serait important de la vider régulièrement pour qu'elle puisse jouer son rôle.

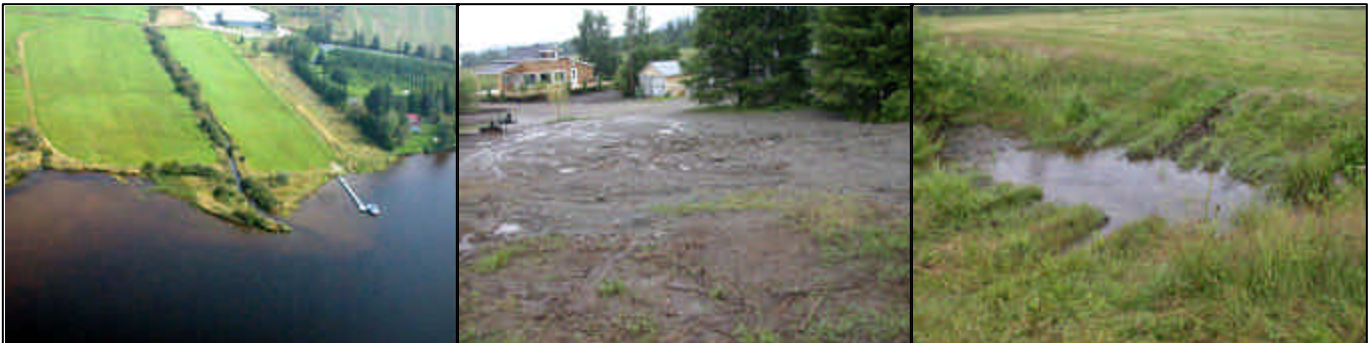
Point 14 à 16 : La zone agricole sert de pâturage. Le bétail a accès au cours d'eau seulement à partie du point 16. La bande riveraine varie entre 0 et 1 m et le fond du ruisseau présente toujours une teinte orangée.

Embouchure du ruisseau Ferland

Sols à nu (point 5)

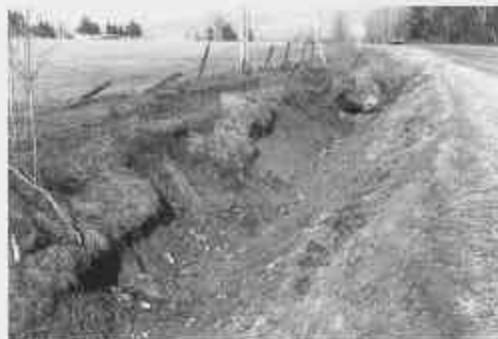
Photographie no 1 : Section nettoyée à l'été 1995 selon la méthode traditionnelle. Cette photographie prise au printemps 1996 permet de constater les effets dévastateurs de l'érosion (solifluxion et décrochage) sur les talus du fossé. (Route 222-01-140, vue vers l'est) (Photo: RAPPEL)

Toute intervention majeure dans les fossés routiers est susceptible de se traduire par des impacts négatifs sur la qualité de nos lacs. Or, la méthode traditionnelle d'entretien des fossés routiers constitue sans l'ombre d'un doute une intervention majeure. Cette méthode, rappelons-le, consiste à refaire, par excavation, la totalité du profil transversal des fossés. On se trouve ainsi à mettre à nu le fond et les talus des fossés, détruisant évidemment toute la végétation qui s'y était implantée avec le temps.

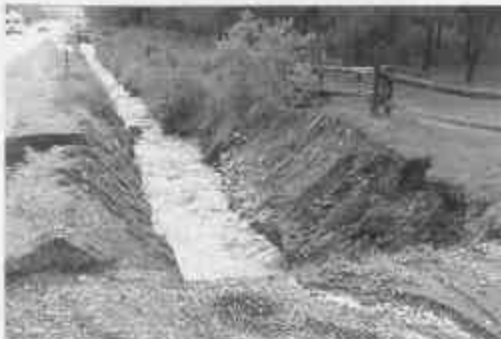
Photographie no 2 : Début de section nettoyée selon la méthode traditionnelle pour les premiers mètres, puis selon la méthode du tiers inférieur pour le reste. La photographie a été prise lors de la période de fortes précipitations de la mi-juillet 1996 et moins d'une semaine après l'intervention de nettoyage du fossé. Remarquer la forte érosion déjà en place dans les premiers mètres alors que la partie creusée selon la méthode du tiers inférieur est demeurée presque intacte.
(Route 222-01-120, vue vers le sud-est)
(Photo RAPPEL, 96-07-12)

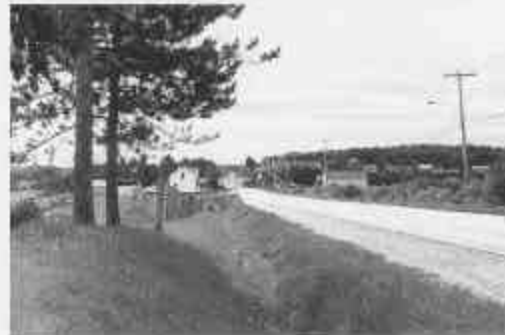
Photographie no 3 : Une route dont les fossés sont nettoyés selon la méthode du tiers inférieur s'intègre de manière plus harmonieuse dans l'environnement. Les fossés en végétation offrent une transition plus graduelle entre la route et le paysage agricole ou agro-forestier environnant.
(Photo: M.T.Q., 97-07-07)

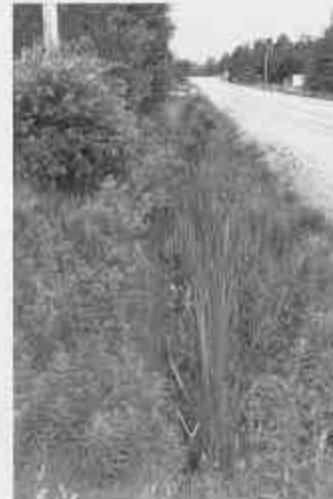
Photographie no 4 : La protection des lacs et des cours d'eau naturels commence loin en amont dans le bassin versant. Les fossés routiers constituent certainement l'un des éléments importants de la problématique, mais il en va de même de nos attitudes et de nos attentes en matière de drainage routier. Il faut à tout prix changer notre conception d'un fossé routier "propre" et s'habituer à y voir une végétation luxuriante. (Photo: RAPPEL, 97-07-07)

Après cinq années de mise en application, le bilan environnemental et économique de la méthode du tiers inférieur surpasse largement celui de la méthode traditionnelle. En raison de ces résultats, la méthode du tiers inférieur a dépassé maintenant le stade expérimental et, depuis le 15 mai 2002, a acquis le statut de norme (VII-1-1401) au ministère des Transports.
